Type	Initialer		F	Side af sider
Teknisk information	ALS	ALS		1 / 1
Name	Nr.	Dato		
Service bulletin folietaster	T1071123A	2007-11-23

1. Fugtindtrængning i folietaster

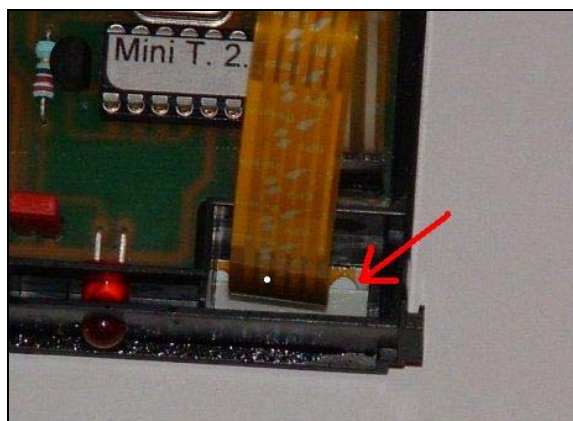
1.1 Forsegling ved haleafgang

I forbindelse med MiniTimer indsendt til reparation, er der konstateret et par tilfælde, hvor der er trængt fugt ind i selve folietasten. Dette bevirker at modstanden falder til ca. 1 KOhm i de ikke aktiverede kontakter. En så lav modstand kan periodisk starte en udskænkning.

Vær opmærksom på ikke at stresse folietasten med træk halen, så folien de-laminerer i haleafgangen. Dette kan medføre at forseglingen ødelægges, så der kan trænge fugt ind i foiletasten omkring haleafgangen.

Fugtindtrængningen kan undgås ved omhyggelig montage af folietasten.

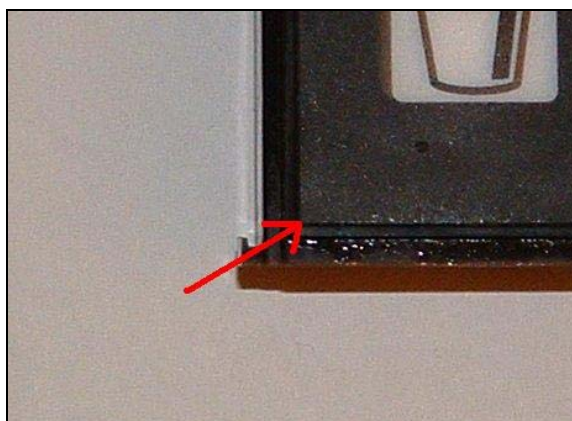
1.2 Tæthed i hjørnerne

Vær opmærksom på at få påklæbet folietasten, så den er helt plan uden hjørner, der ”flapper” op. Ellers er der risiko for at der trænger fugt ind under folietastet.

Specielt det nederste venstre hjørne er kritisk, da det sidder tæt på haleafgangen.

Hint: Ved påklæbning af folietasten, er det en fordel at starte i det nederste venstre hjørne, så det sikres at dette hjørne bliver helt tæt.
